CARACTERIZAÇÃO DO ESTADO DE CONSERVAÇÃO DO GRANITO NO MUSEU DO VINHO DO PORTO NA RUA DA REBOLEIRA

Dissertação submetida para satisfação parcial dos requisitos do grau de
**MESTRE EM ENGENHARIA CIVIL — ESPECIALIZAÇÃO EM MATERIAIS E PROCESSOS DE
CONSTRUÇÃO**

MESTRADO INTEGRADO EM ENGENHARIA CIVIL 2016/2017

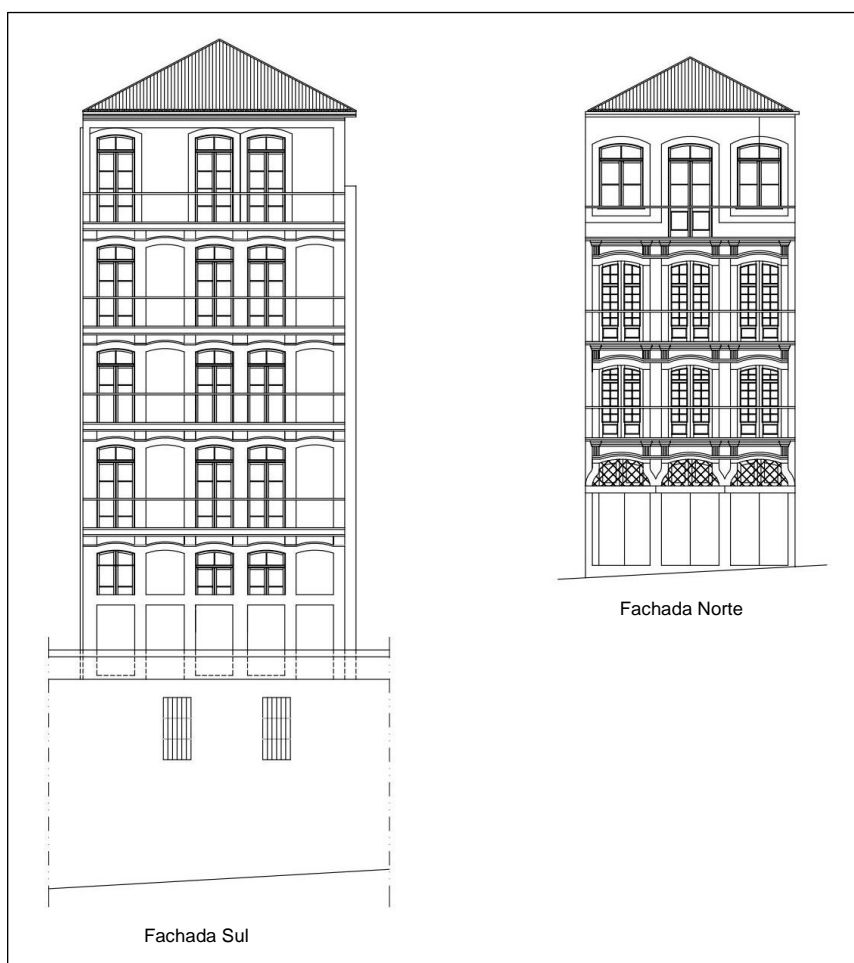
Figura 1.2: Alçado das fachadas Sul e Norte do edifício da Rua da Reboleira

A Figura 1.2 mostra os alçados das fachadas da Rua da Reboleira (Fachada Norte) e do Muro dos Bacalhoeiros (Fachada Sul) e a Figura 1.3 as plantas dos seis andares.

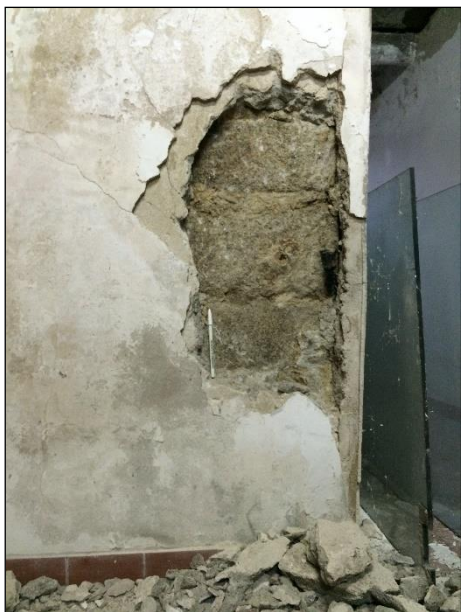
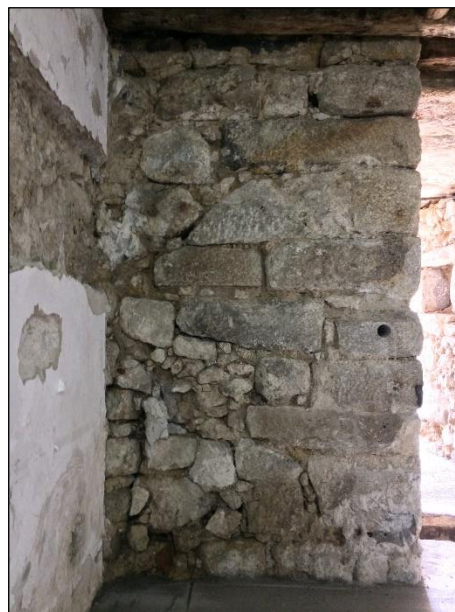
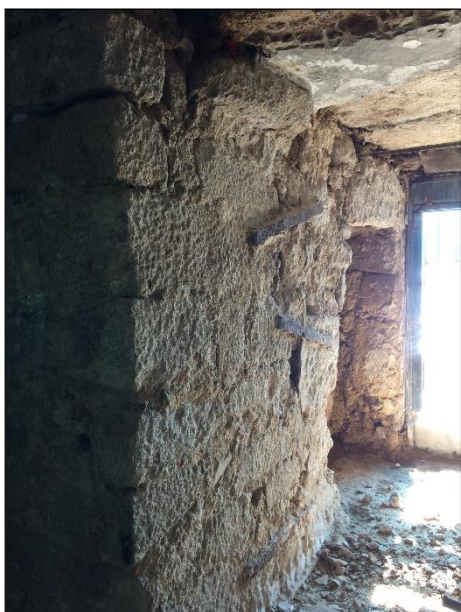
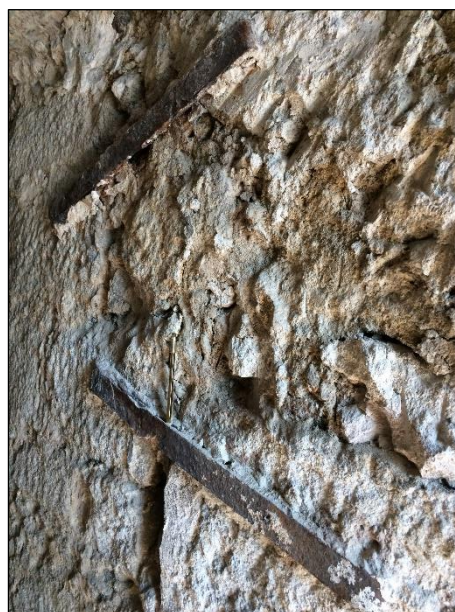
Figura 1.5: Muro de suporte e Muralha Fernandina existentes no interior do edifício no piso -2

O edifício foi construído sobre um muro de suporte adjacente à Muralha Fernandina, na fachada Sul, conforme pode ser observado após picagem da argamassa existente no piso -2 (Figura 1.5). O muro de suporte foi unido à Muralha Fernandina através de gatos (Figura 1.5c), suportando assim uma parte das cargas do edifício.

a) 2016/12/14 – Início da picagem da argamassa de cimento no muro de suporte

b) 2017/05/19 – Muro de suporte após picagem

c) 2017/02/20 – Gatos que unem o muro de suporte à Muralha Fernandina

d) 2017/02/20 – Gatos que unem o muro de suporte à Muralha Fernandina

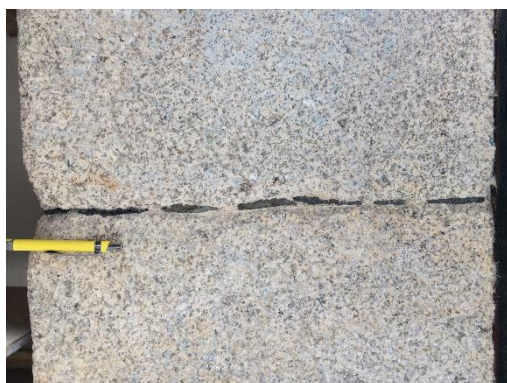
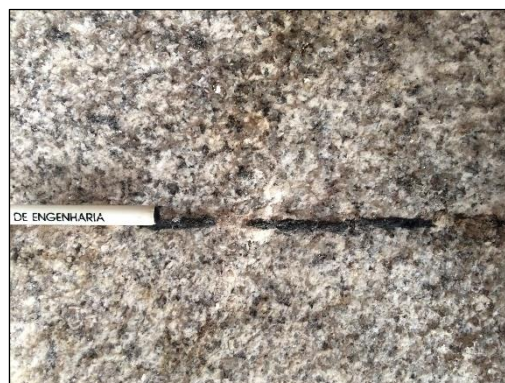
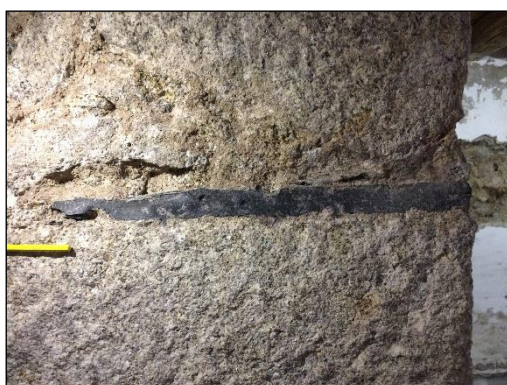
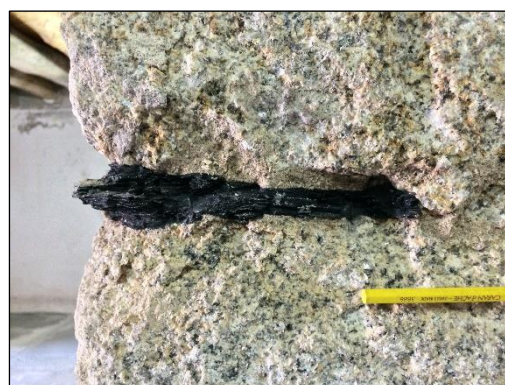
Figura 1.6: Aplicação de “tacos” de ardósia em juntas do edifício do Museu do Vinho do Porto

A Figura 1.6 mostra exemplos do emprego de “tacos” de ardósia com diferentes dimensões em juntas dos pisos 1 e -2.

a) 2017/05/18 – “Tacos” de ardósia de menor espessura em ombreira do piso 1

b) 2016/12/14 – “Tacos” de ardósia de menor espessura em ombreira do piso 1

c) 2017/05/19 – “Taco” de ardósia de grandes dimensões em pilar do piso -2

d) 2017/05/19 – “Taco” de ardósia de grande espessura em pilar do piso -2

A prática corrente do emprego errado de argamassas de cimento, resultou no acréscimo de intensidade da deterioração da pedra e na velocidade de perda de material.

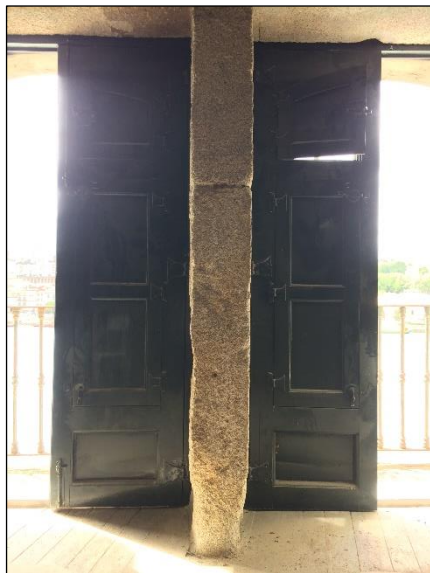
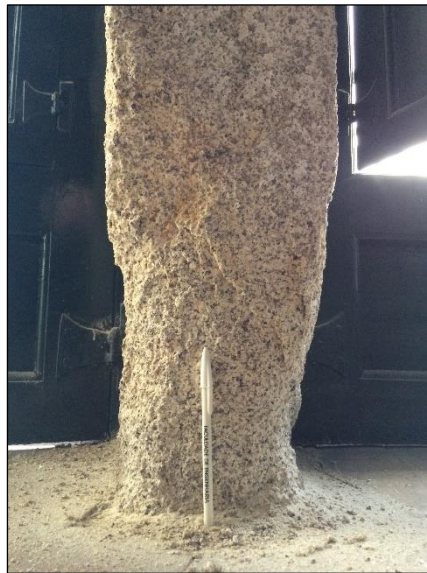
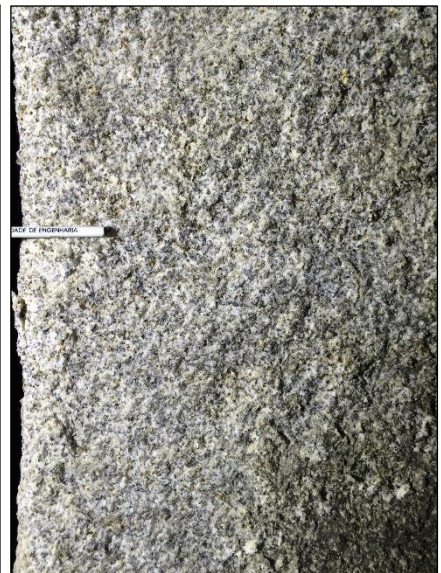
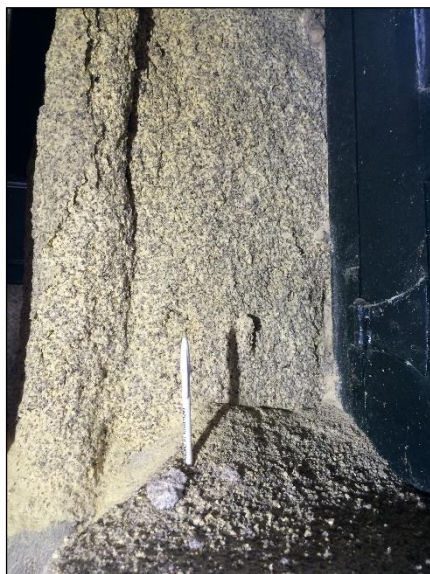
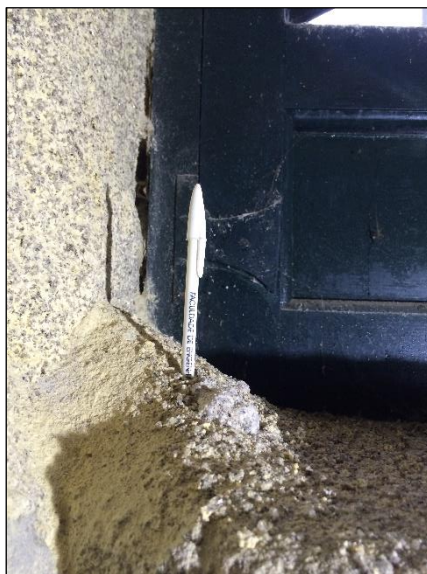
Figura 2.1: Desagregação granular – Interior do Museu do Vinho do Porto – Fachada Sul – Adoçamento das formas e arestas, aumento da rugosidade das superfícies, perda e queda de material pétreo por gravidade

A desagregação granular caracteriza-se pelo aumento da rugosidade das superfícies devido à presença de grãos minerais salientes, resultantes do desengaste dos grãos por ação das forças de cristalização de minerais de sais solúveis e consequente perda de material (Figuras 2.1 e 2.2).

A desagregação granular conduz ao arredondamento das arestas, ao adoçamento das formas e à perda de pormenores de cantarias e esculturas (Figuras 2.1 e 2.2). Em situações de deterioração severas, verifica-se a queda abundante de material de granulometria arenosa por gravidade ou pelo simples toque nas superfícies afetadas, originando o recuo da superfície das pedras (Figuras 2.1b, 2.1c, 2.1e, 2.1f, 2.2a, 2.2b e 2.2c).

No interior do Museu do Vinho do Porto, a desagregação granular está principalmente associada a zonas em contacto, adjacentes ou próximas dos locais de armazenamento e transporte do bacalhau conservado com sais, como é o caso do piso 0 e piso -1.

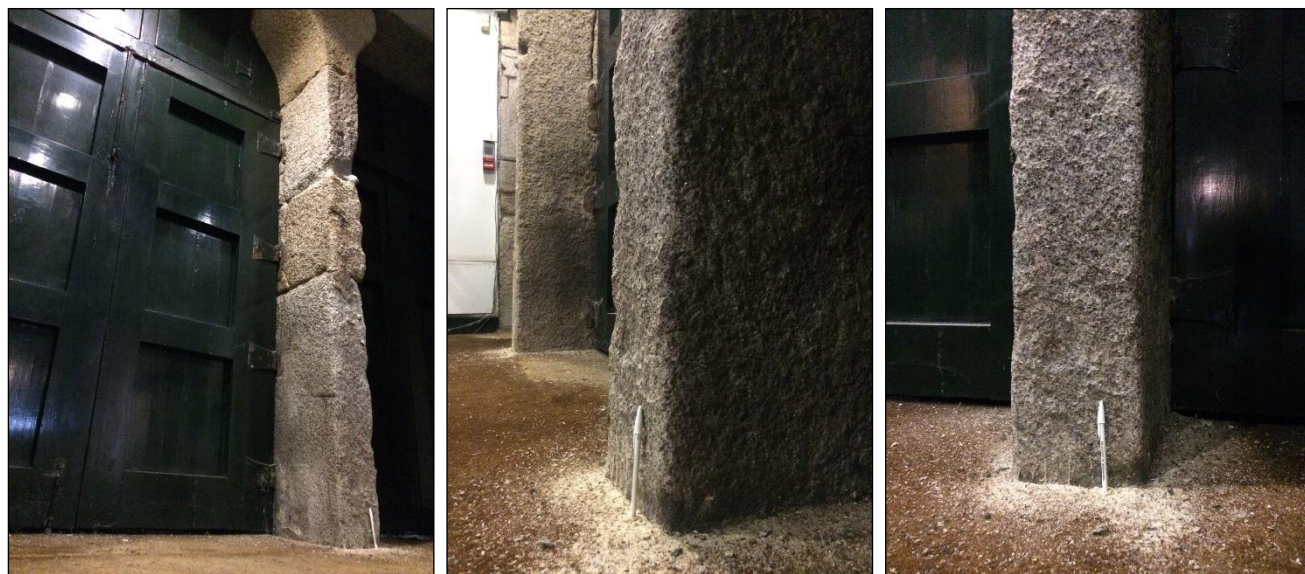
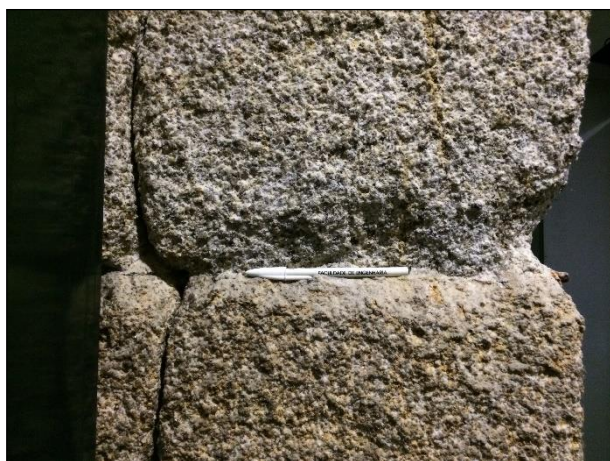
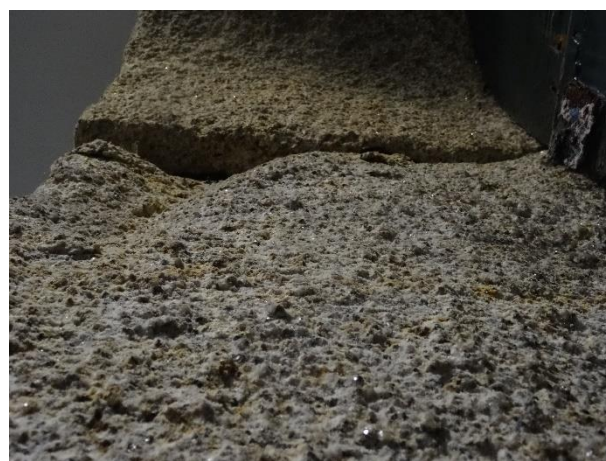
Figura 2.2: Desagregação granular – Fachada Norte – Interior – Piso 0

a) Adoçamento das arestas, rugosidade das superfícies e queda de material por gravidade

b) Rugosidade das superfícies e queda de material pétreo por gravidade

c) Rugosidade das superfícies e queda de material pétreo por gravidade

d) Adoçamento das arestas, aumento da rugosidade das superfícies e perda de material pétreo (Amostra MVP 10)

e) Adoçamento das arestas, aumento da rugosidade das superfícies e perda de material pétreo

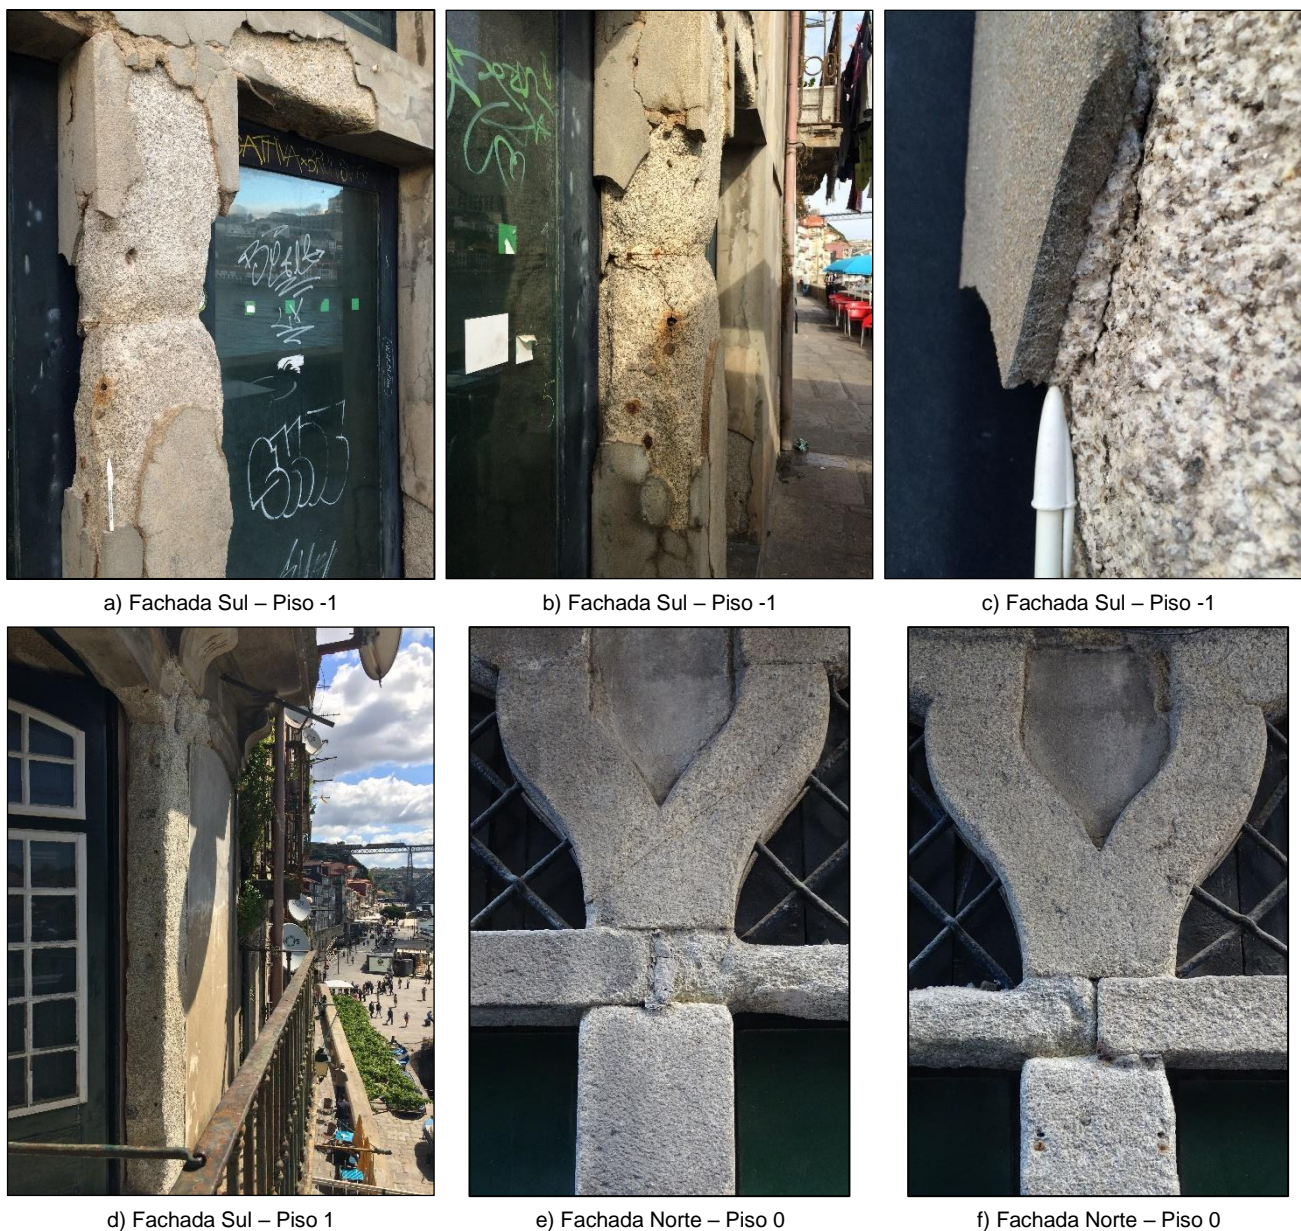
Figura 2.3: Desagregação granular – Exterior

O exterior da fachada Sul, voltada para o rio Douro, está exposta aos nevoeiros salinos, chuva e vento, pelo que o granito do Porto apresentava forte deterioração, nomeadamente desagregação granular, frequentemente muito intensa (Figuras 2.3a, 2.3b, 2.3c e 2.3d). No piso -1, para além da exposição aos elementos climáticos, procedia-se à descarga do bacalhau a partir do Muro dos Bacalhoeiros, contribuindo ainda mais para a forte deterioração do granito do Porto. Em consequência destes factos, a fachada Sul foi em grande parte revestida por argamassas de cimento, as quais contribuíram cumulativamente para a deterioração da pedra (Figuras 2.3a, 2.3b e 2.3c). No exterior do piso -1 da fachada orientada a Sul para o rio Douro, verificou-se em dois pontos a queda de fragmentos de argamassas de dimensões apreciáveis, conforme é possível observar nas Figuras 2.3a, 2.3b e 2.3c. No piso 1, a desagregação granular não é tão intensa, conforme se pode constatar na ombreira esquerda do vão esquerdo (Figura 2.3d).

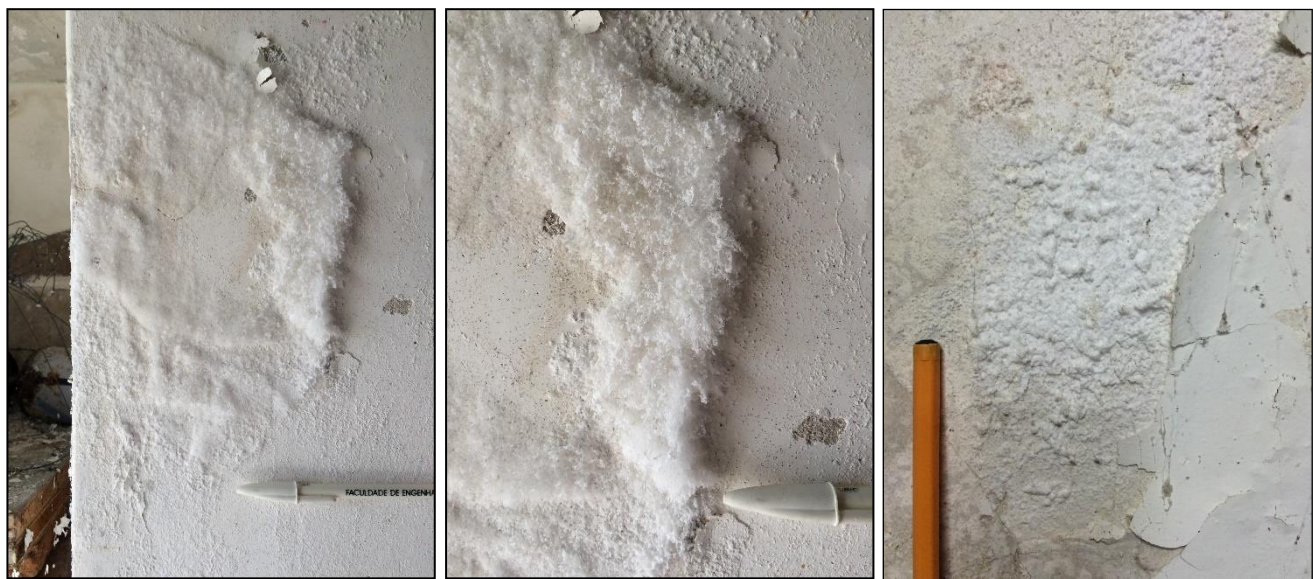
As eflorescências começam por ser do tipo *fluffy*, sendo constituídas por cristais hidratados, muito finos e compridos em forma de pêlo (Figuras 2.5a e 2.5b). Por desidratação, devido a uma diminuição da humidade relativa do ar resultado de uma diminuição da humidade específica ou por aumento da temperatura, envelhecem e transformam-se em eflorescências pulverulentas (Figura 2.5c).

a) Eflorescência *fluffy*
Piso -2 – Amostra MVP 11

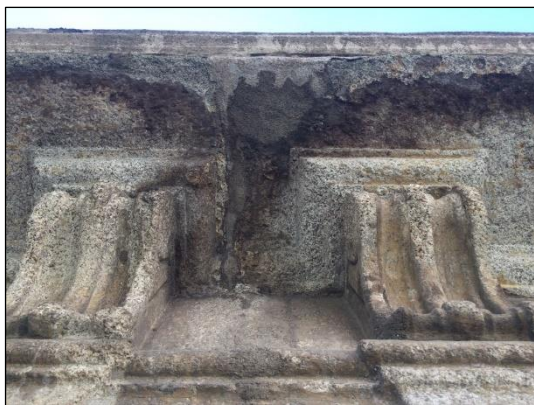
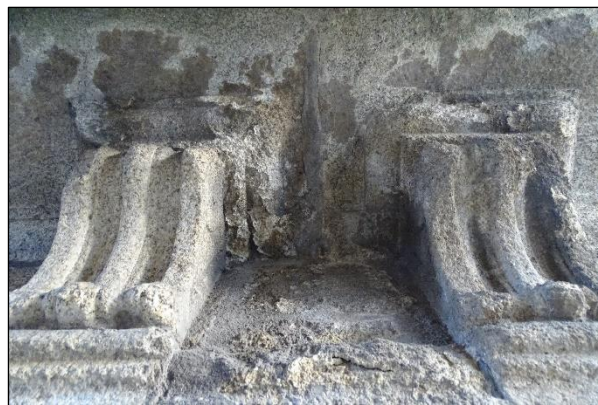
Figura 2.6: Crostas negras – Exterior – Fachada Norte

As crostas negras formam-se em locais em que a água da chuva molha a pedra por transferência capilar e em que, simultaneamente, estão protegidas da ação direta da chuva. No caso do Museu do Vinho do Porto, formaram-se sob as varandas do piso 2 e 3 (Figura 2.6).

a) varanda sob o piso 2

b) varanda sob o piso 3

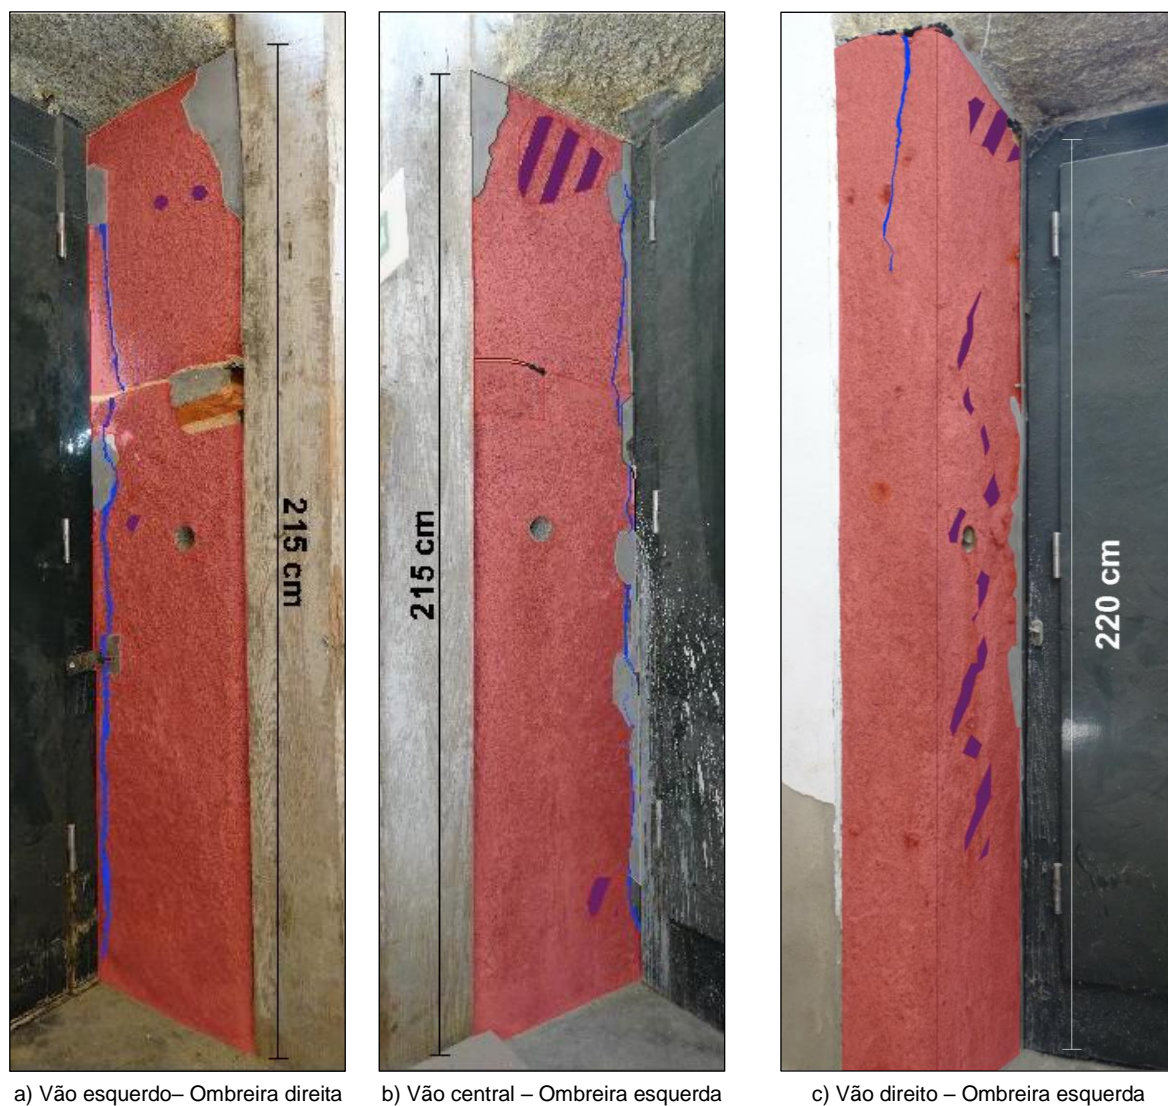
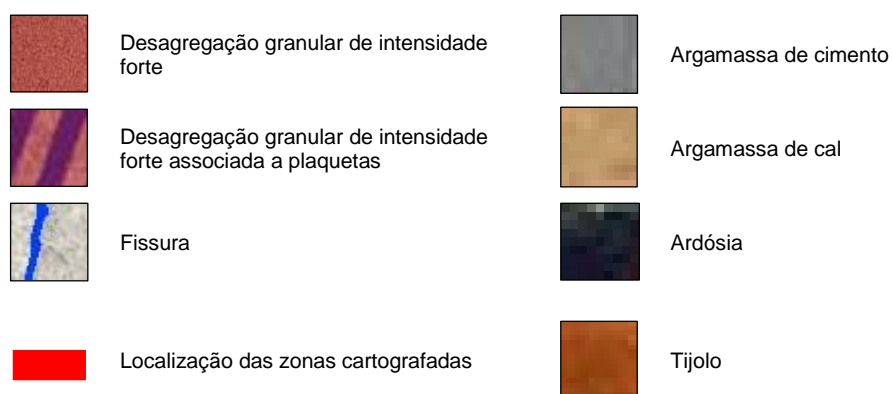
Figura 2.8: Cartografia das deteriorações – Interior – Fachada Sul – Piso -1

Assim, as pedras das ombreiras cartografadas nos pisos -1 e 0 estão sempre afetadas por desagregação granular de intensidade forte (Figuras 2.8, 2.9 e 2.10).

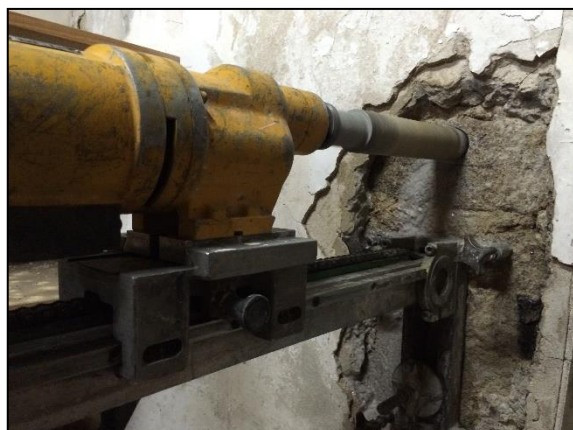
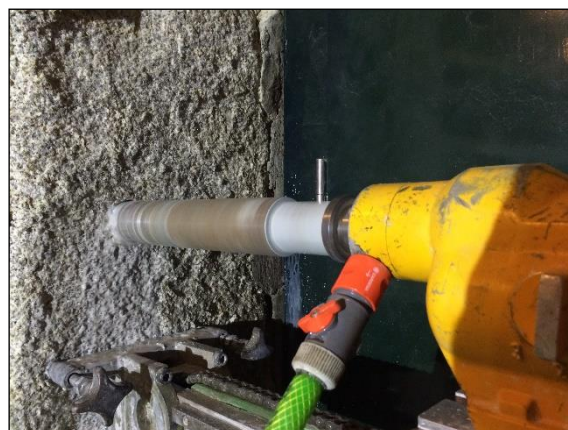
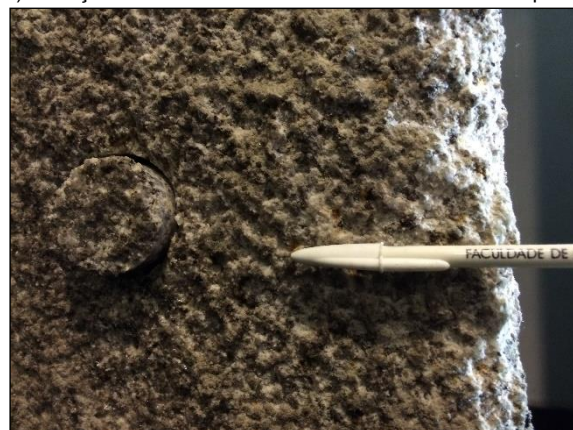
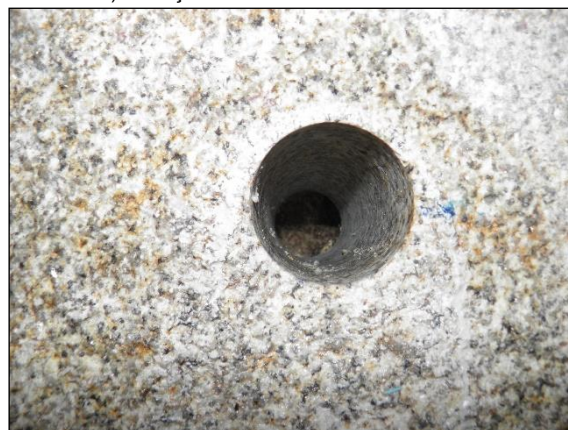
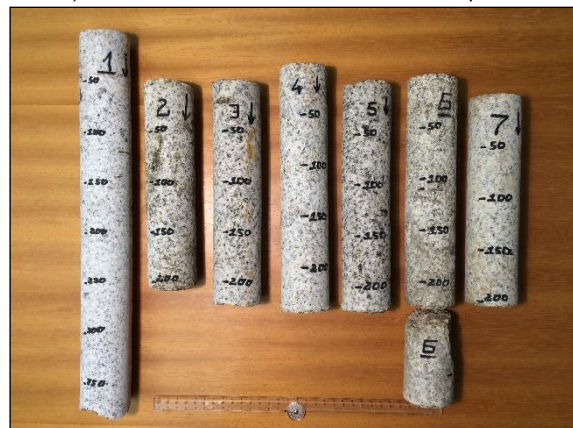
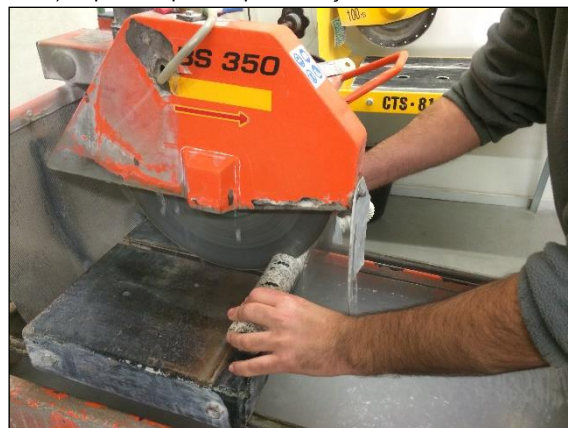
Figura 3.1: Imagens da extração e aspeto dos tarolos e corte dos provetes cilíndricos

a) Extração do tarolo MVP C1 no Piso -2 no muro de suporte

b) Extração do tarolo MVP C3 no Piso -1

c) Tarolo MVP C5 antes de ser retirado da pedra

d) Aspeto da pedra após extração do tarolo MVP C6

e) Aspeto dos tarolos antes de serem cortados

f) Corte do tarolo MVP C1

Os sete tarolos (Tabela 3.2) foram cortados e retificados posteriormente no LEMC (Figura 3.1f), obtendo-se, no total, 22 provetes cilíndricos com cerca de 50 mm de comprimento e vários cilindros de menores dimensões ou para determinação da porometria com o porosímetro de mercúrio ou destinados a serem colocados no Museu do Vinho do Porto, como tampas nas pedras onde foram retirados os sete tarolos de modo a reduzir o impacto resultante da extração dos mesmos (Figura 3.1d).

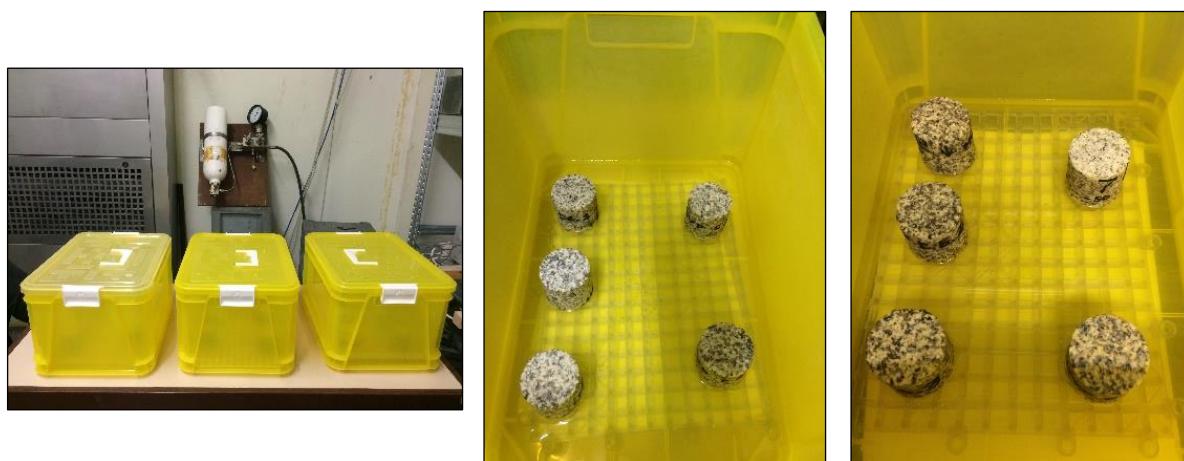
Figura 3.4: Ensaio da absorção de água por capilaridade

Na Figura 3.4, é possível observar o aspeto dos provetes durante o ensaio de absorção de água por capilaridade, onde, nos mais escuros a franja capilar atingiu o topo dos provetes contrariamente ao que sucedeu nos provetes mais claros.

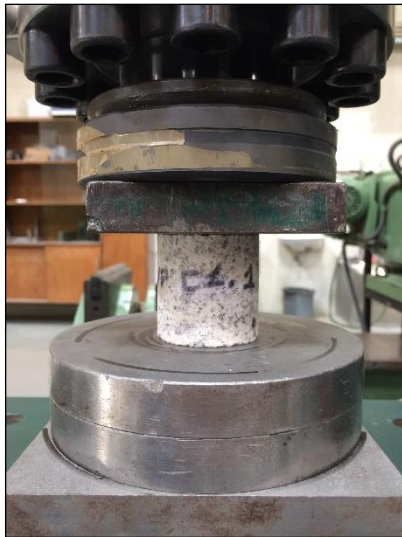
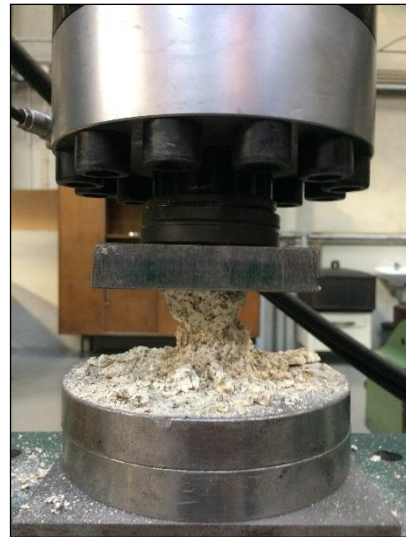
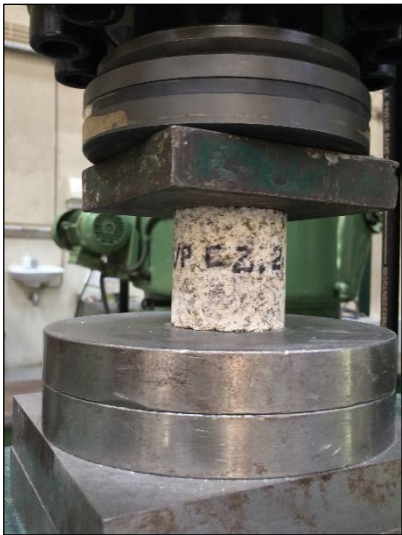
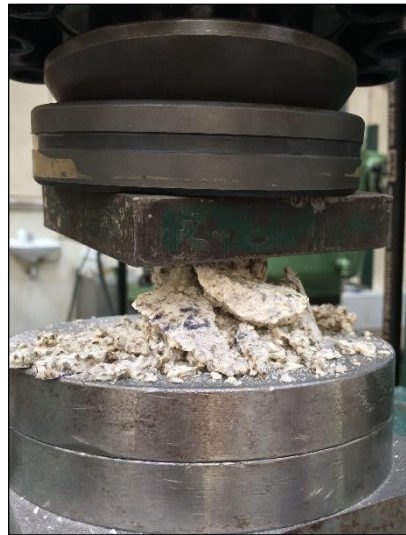
Figura 3.10: Ensaio para a determinação da resistência à compressão uniaxial com o atuador 710 – CIL.DE.300kN.140.40.200

O atuador 710 – CIL.DE.300kN.140.40.200 permite medir forças no intervalo entre os 0 kN e os 300 kN com uma classe de calibração 0,5 para o intervalo de 30 kN a 295 kN, tendo como código interno LEMC0120. Este atuador foi empregue para ensaiar todos os provetes (Figura 3.10) à exceção dos provetes MVP C6.1, MVP C6.2 e MVP C6.3.

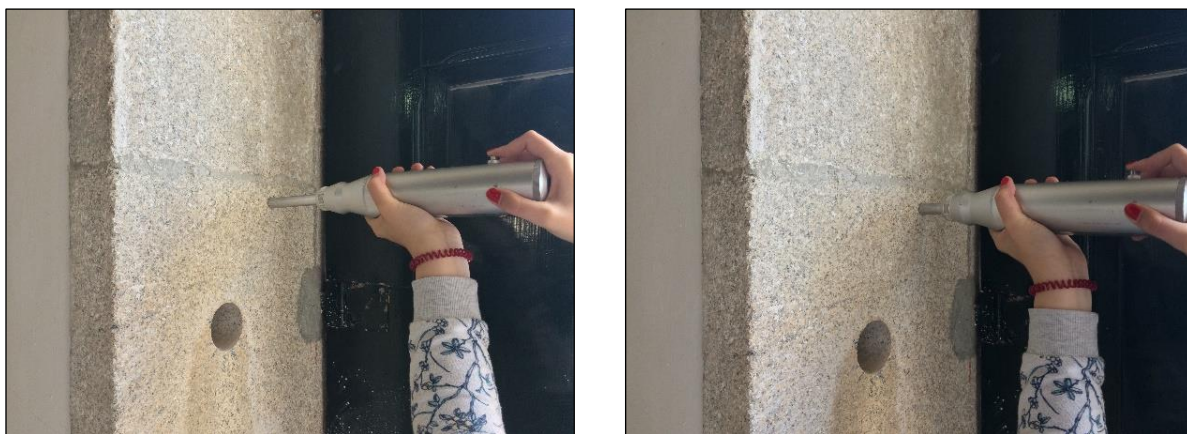
Figura 3.11: Ensaio com o esclerómetro de Schmidt C 181 N da Controls

O objetivo do ensaio é correlacionar a dureza superficial da pedra com a sua resistência à compressão. Este consiste na produção de uma reação elástica pelo impulso de uma massa conhecida, que choca contra o material, sobre uma superfície de contacto. Assim, é possível medir a quantidade de energia recuperada no ressalto da massa, o que permite obter um índice de dureza da superfície ensaiada (valor do ressalto designado por R) sobre uma escala graduada acoplada ao martelo. No ensaio, foi utilizado o esclerómetro C 181 N da Controls do LEMC (Figura 3.11) com uma energia de impacto de 2,21 Nm e uma gama de valores de ressalto (R) de 10 a 100.

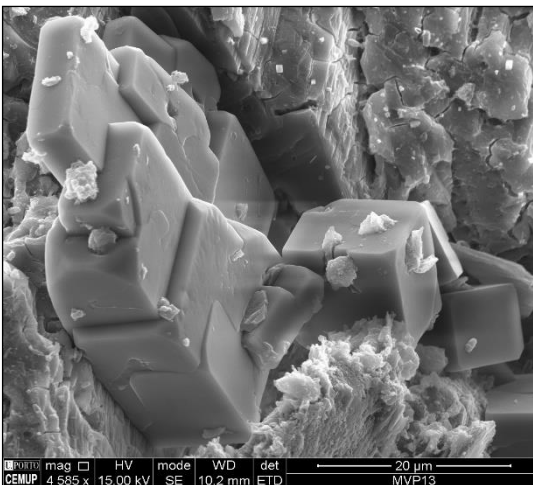
e) MVP 13 – Halite – Cristais com as formas simples cubo + octaedro sobre plagioclase

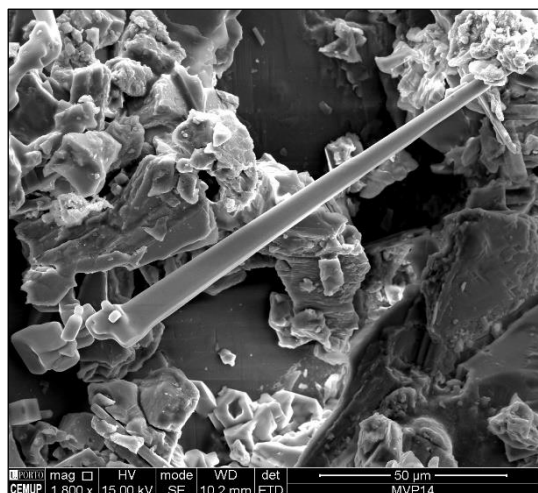
a) MVP 14 – Halite – Cristal acicular e cristais com figuras de dissolução sobre quartzo

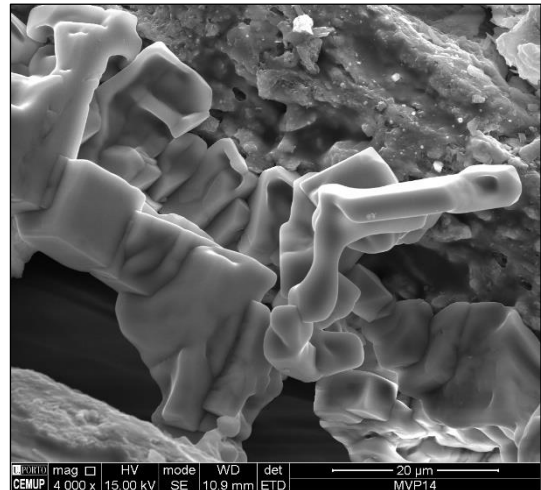
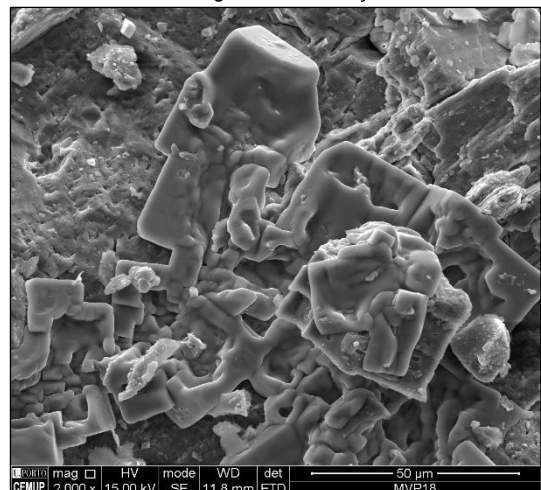
Figura 4.7: Desagregação granular – Halite – Cristais hipidiomórficos e xenomórficos com figuras de dissolução –
Imagens obtidas por MEV

b) MVP 14 – Halite – Cristais hipidiomórficos e xenomórficos com figuras de dissolução sobre biotite

f) MVP 18 – Halite – Cristais hipidiomórficos e xenomórficos com figuras de dissolução sobre plagioclase

- Cristais hipidiomórficos prismáticos com figuras de dissolução: Figura 4.4e;
- Cristais xenomórficos inteiramente delimitados por figuras de dissolução: Figuras 4.6c, 4.7, 4.8e, 4.8f, 4.9a, 4.9b e 4.9c.

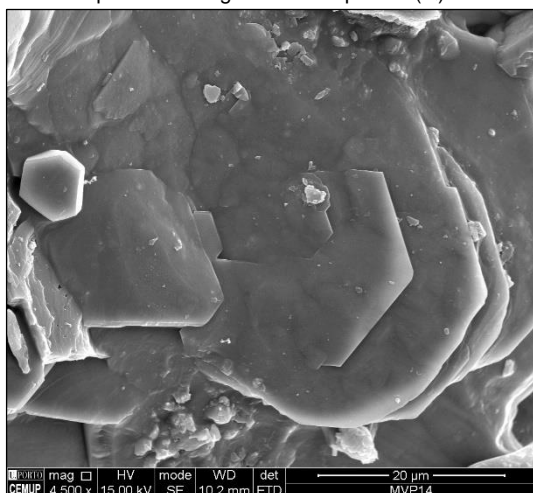
e) MVP 14 – Gesso – Cristais idiomórficos e hipidiomórficos lamelares com hábito pseudo-hexagonal

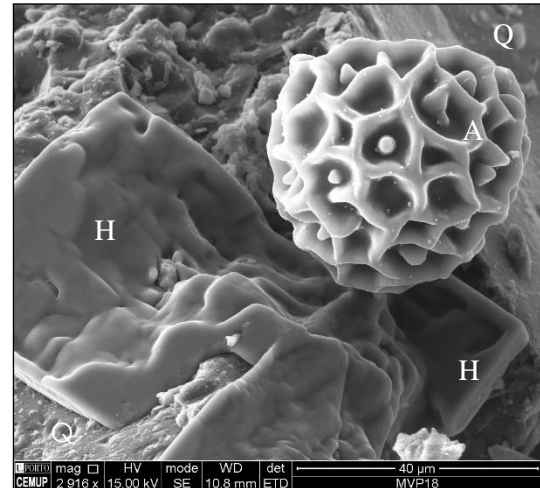
b) MVP 18 – Alga (A) e halite (H) sobre quartzo (Q)

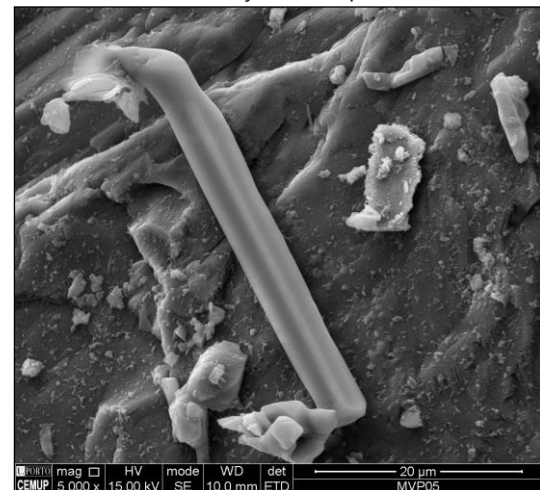
Figura 4.18: Plaqueta afetada por desagregação granular – Halite – Cristais com as formas simples cubo + octaedro e cristais prismáticos com figuras de dissolução – Imagens e espectro obtidos por MEV

f) MVP 05 – Halite – Cristal hipidiomórfico prismático com as formas simples cubo + octaedro e figuras de dissolução sobre quartzo

- cristais idiomórficos isométricos com as formas simples cubo + octaedro: Figuras 4.18a, 4.18c e 4.18d;
- cristais hipidiomórficos isométricos com as formas simples cubo + octaedro e com figuras de dissolução: Figuras 4.18d, 4.19c e 4.19d;
- cristais hipidiomórficos prismáticos com as formas simples cubo + octaedro e com figuras de dissolução: Figuras 4.18e, 4.18f, 4.19a, 4.19b e 4.19e;
- cristais hipidiomórficos prismáticos com figuras de dissolução: Figura 4.19b;
- cristais hipidiomórficos com a forma de pêlo e com figuras de dissolução: Figura 4.19f;
- cristais xenomórficos com figuras de dissolução: Figura 4.19b.

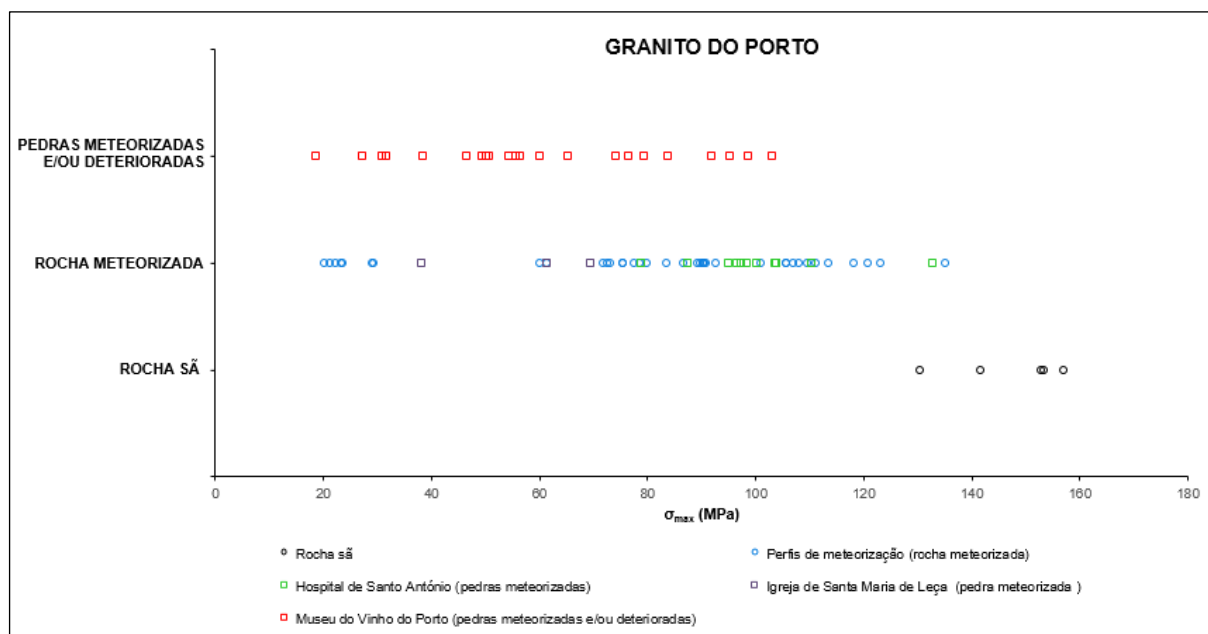
Figura 5.37: Granito do Porto – Valores de σ_{\max} obtidos em perfis de meteorização e pedras utilizadas em edifícios e monumentos

A gama de valores obtidos nos provetes do Museu do Vinho do Porto ($18,6 \text{ MPa} \leq \sigma_{\max} \leq 103,2 \text{ MPa}$) engloba valores de σ_{\max} determinados para granitos/pedras muito meteorizados a meteorizadas, sendo inferior ao intervalo correspondente ao granito do Porto não meteorizado ($130,6 \text{ MPa} \leq \sigma_{\max} \leq 157,0 \text{ MPa}$) (Figura 5.37).

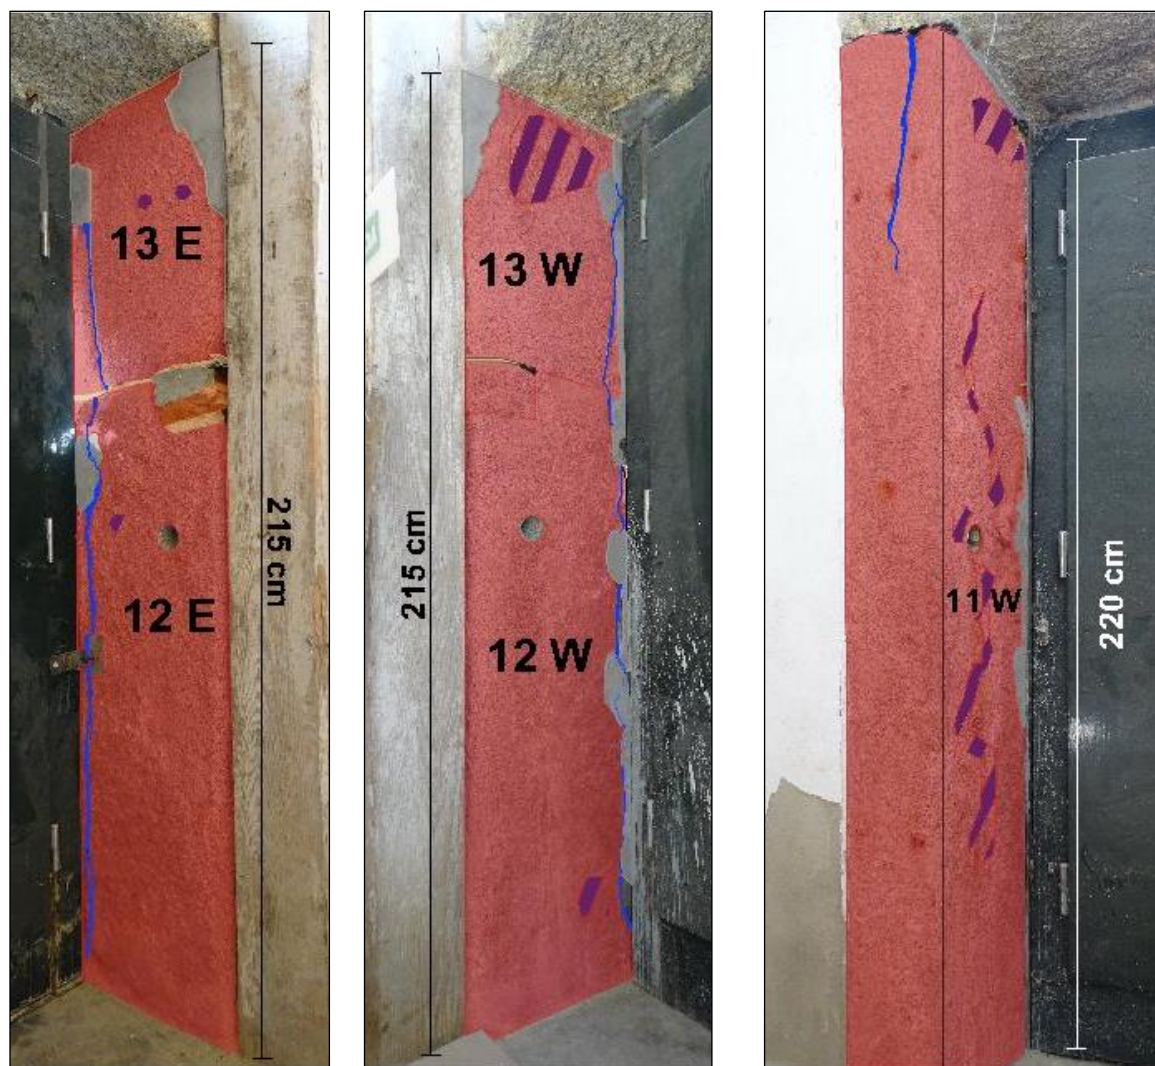
Figura 5.42: Cartografia das deteriorações e numeração das pedras – Interior – Fachada Sul – Piso -1

a) Vão esquerdo – Ombreira direita

b) Vão central – Ombreira esquerda

c) Vão direito – Ombreira esquerda

Comparando os resultados obtidos com os valores limites apresentados na Tabela 5.29, verifica-se que apenas na pedra 12 E há discrepância entre as intensidades atribuídas. Foi considerada como afetada por desagregação granular de intensidade forte na cartografia das deteriorações (Figura 5.42a) e como afetada por desagregação granular de intensidade média a partir do valor da resistência à compressão uniaxial ($\sigma_{\max} = 26$ MPa) determinada pelo esclerómetro de Schmidt.

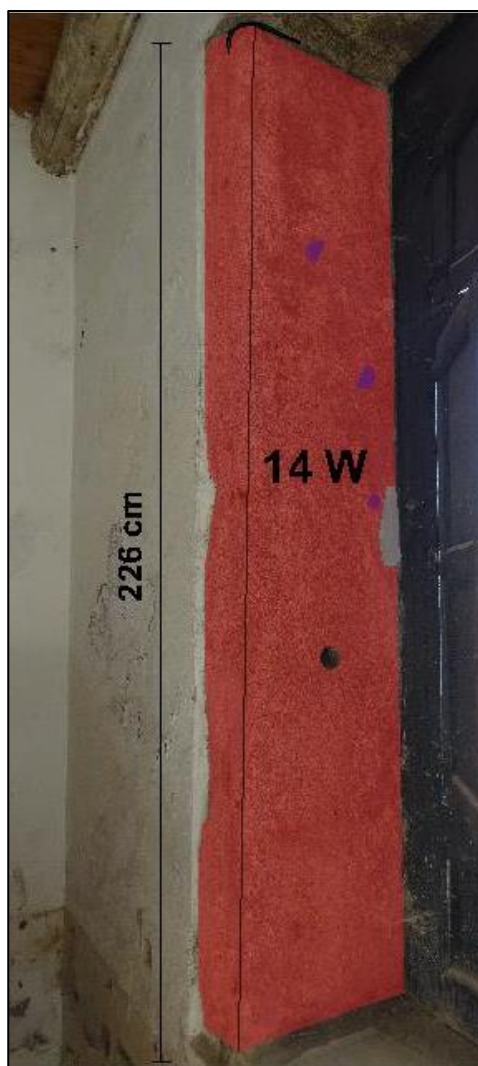
a) Vão esquerdo – Ombreira esquerda

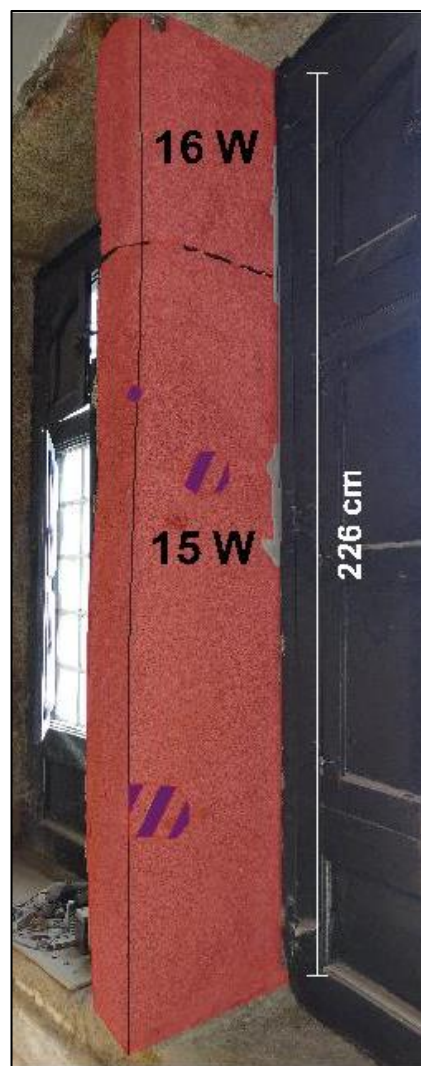
b) Vão central – Ombreira esquerda

Figura 5.43: Cartografia das deteriorações e numeração das pedras – Interior – Fachada Sul – Piso 0

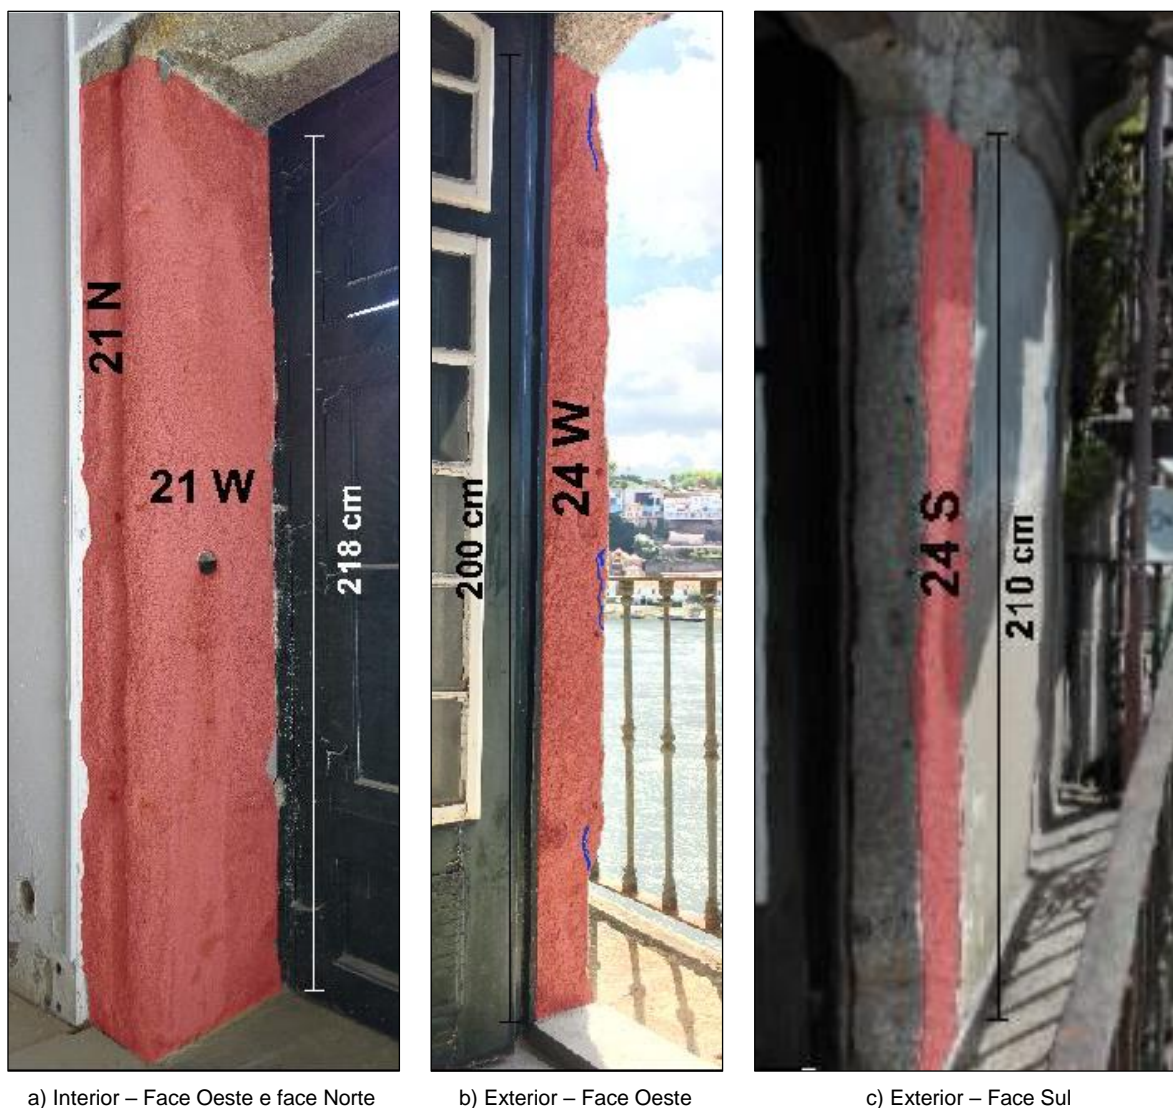
Figura 5.45: Cartografia das deteriorações e numeração das pedras – Fachada Sul – Piso 1 – Vão esquerdo – Ombreira esquerda
